# RAPPORT D'ENQUÊTE AÉRONAUTIQUE

## A05P0154

### PERTE DE PUISSANCE

DE L'HÉLICOPTÈRE ROBINSON R22 BETA C-FQDQ

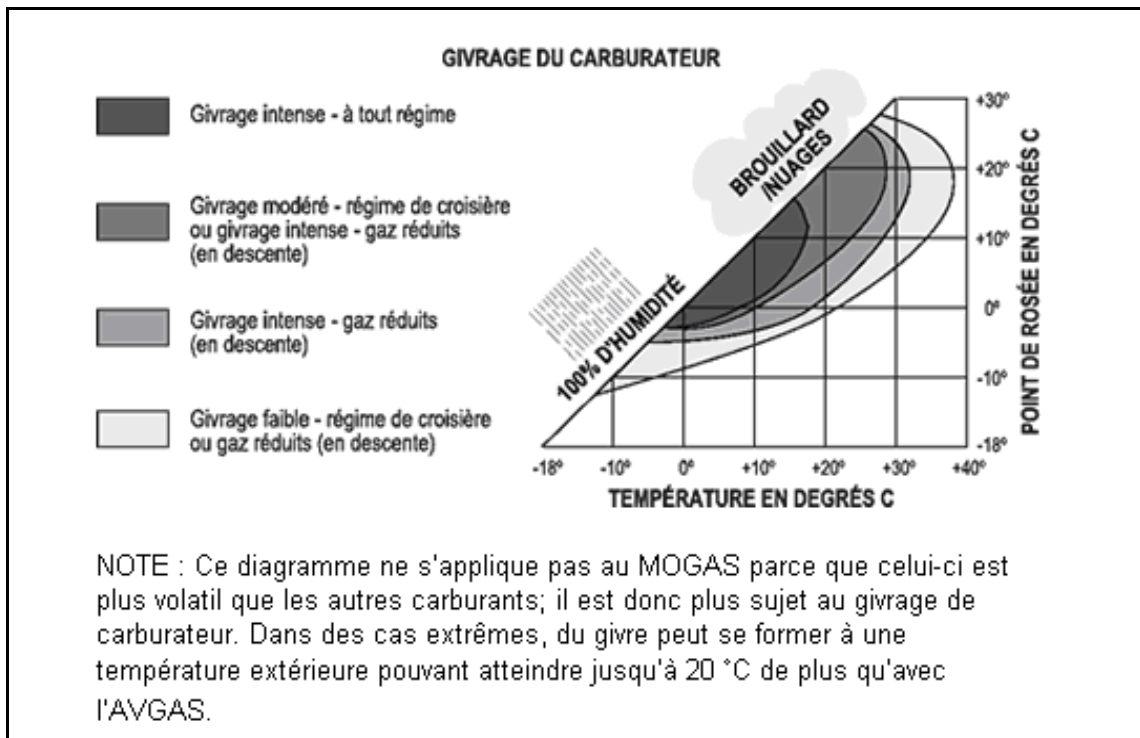
Le tableau suivant décrit les différentes température et humidité relative qui peuvent produire le givrage du carburateur.

Les conditions météorologiques au moment de l'accident pouvaient entraîner un givrage du carburateur. Cependant, si le pilote n'a pas surveillé les instruments du moteur avec suffisamment de vigilance, il est possible que la formation de givre dans le carburateur soit tout d'abord passée inaperçue, car le régulateur maintenait la pression d'admission constante et le régime du moteur constant. C'est pourquoi, lorsque des conditions de givrage sont présentes, le pilote doit procéder au réchauffage du carburateur conformément aux instructions applicables. Le pilote ne se souvient pas d'avoir utilisé le réchauffage du carburateur avant le départ ou durant le décollage. Aucun indice ne permet de penser qu'un défaut ou qu'une défaillance mécanique aurait pu avoir des répercussions négatives sur le fonctionnement du moteur. Bien que rien ne prouve que le givrage du carburateur ait pu avoir des répercussions négatives sur le fonctionnement du moteur, il est probable que tel a été le cas. Le moteur avait fonctionné durant quelques minutes au sol, puis dans les airs, dans des conditions pouvant entraîner un givrage du carburateur. Il est probable que la présence de givre a eu des répercussions négatives sur le rendement du moteur et a entraîné l'arrêt de ce dernier.

Le givrage du carburateur est une cause courante d'accidents d'aviation. Il est évident que les moteurs à injection ont très peu d'accidents dus au givrage du système d'admission d'air mais, autrement, aucune combinaison moteur et avion n'est favorisée. La plupart des accidents dus au givrage du carburateur sont causés par la formation de glace en croisière normale. Il est possible que ce fait provienne d'un relâchement de la vigilance du pilote qui pense moins au givrage aux régimes élevés que lors d'une descente à puissance réduite.

Dans la plupart des accidents où le givrage du carburateur est en cause, le pilote n'a pas bien compris le mécanisme de la formation du givre et ce qui se passe lorsqu'il met en marche le réchauffage du carburateur. Par ailleurs, il lui est difficile de comprendre les mesures correctives s'il ne connaît pas le processus de givrage du carburateur. On trouvera une description de ce processus dans la plupart des bons ouvrages aéronautiques de référence et tout mécanicien travaillant sur le type d'aéronef peut expliquer le système de réchauffage du carburateur. Les explications du mécanicien sont particulièrement utiles à cause des différences entre les divers appareils. Le pilote doit apprendre à accepter de voir son moteur tourner de façon irrégulière pendant une minute environ lorsque le réchauffeur fait fondre la glace dont les morceaux se détachent et passent dans le moteur.
